## 열교환 실험장치의 파이프 진동응력 개선

## 1. 현상 및 문제점

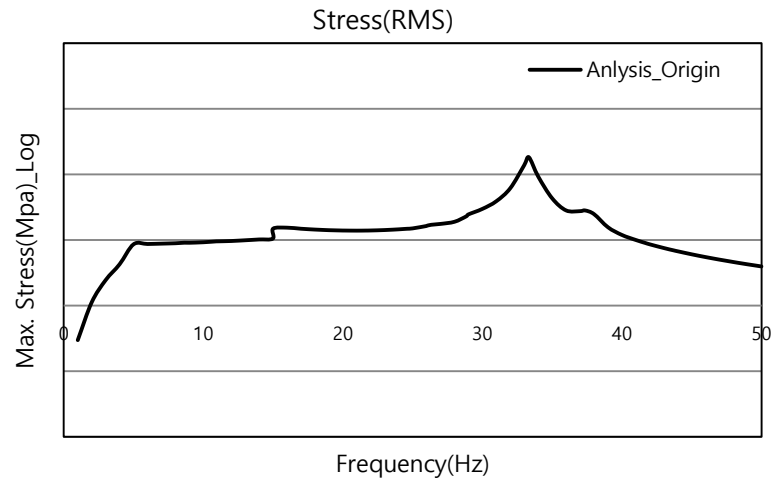
< 기존 파이프에서 발생하는 최대응력 >

- 열교환 실험장치의 환경내구시험 만족을 위해 장치를 랜덤진동으로 가진시 파손부품이 없어야 함
- 특히 구동부와 연결된 배관이 응력에 취약하여 배관내구설계가 필요함
- 표준 가진원으로 현재의 구조를 가진시험한 결과 배관의 최대응력이 약 190 Mpa임
- 이는 내구수명 평가시 반복하중에 의해 약 1시간 후 파손되는 수준.
- 따라서 해석을 통해 다양한 형상별 배관의 응력을 예측하고 파손이 발생되지 않는 영구수명 배관형상을 제안함
- 다음과 같은 프로세스에 의하여 영구수명을 만족하는 배관형상을 제안함

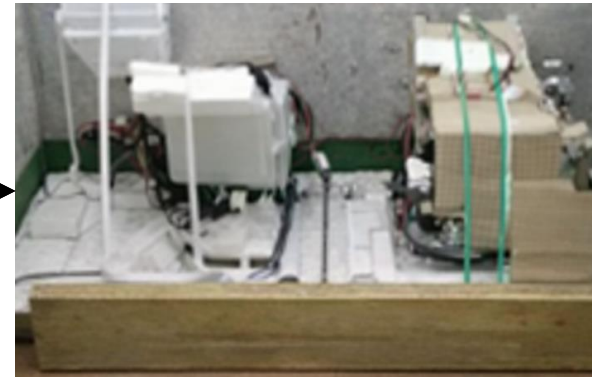
<열교환 실험장치의 랜덤진동 실험>

- ASTM Random 진동시험 규격을 기반으로 가진 Profile을 설정하여 실험을 수행함
- 전체 가진 조건은 주파수대역에 따라 다르며 실제 규격에 따른 환경시험 수준을 모사함
- 랜덤진동 입력에 따른 파이프의 진동응답을 측정하여 해석모델과 비교함으로써 해석모델의 신뢰성을 검증함
- 해석모델의 신뢰성이 검증되면 신규 파이프 형상에 대해 동일조건으로 해석하여 무한수명 파이프를 선정.

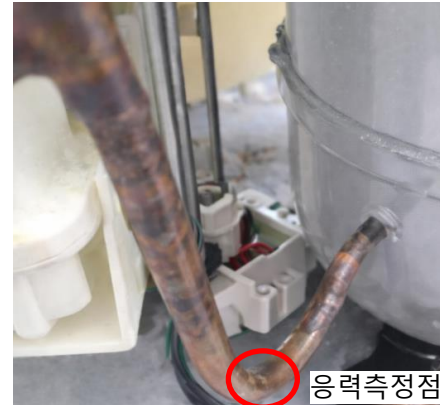
응력측정점

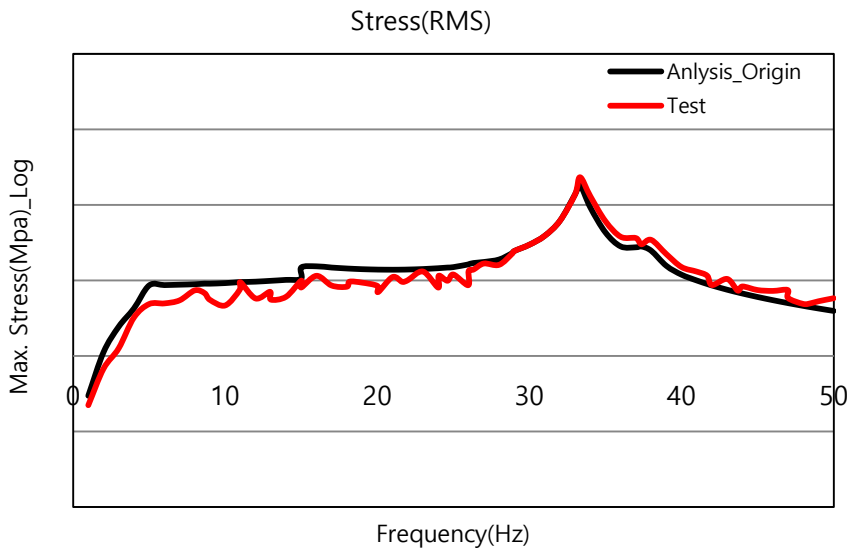
<기존 파이프의 진동 측정과 해석비교>

- 해석 결과와 실험 결과를 비교한 결과, 주요 최대응력 발생 주파수 대역에서 유사한 경향을 보이며 해석의 신뢰성을 확인함
- 실험결과 에서도 기존 파이프는 약 33Hz에서 응력이 집중되어 내구성 저하 가능성이 확인됨
- 다양한 형상의 파이프 구조(Case 1~3)를 대상으로 동일한 해석방법으로 진동응답 및 응력 저감 효과를 해석함

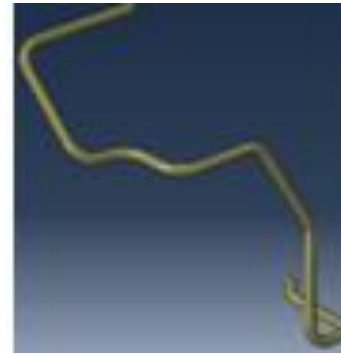
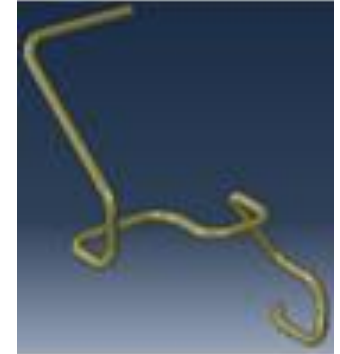
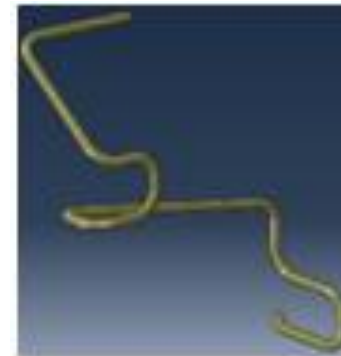
<Case\_1>

<Case\_2>

<Case\_3>

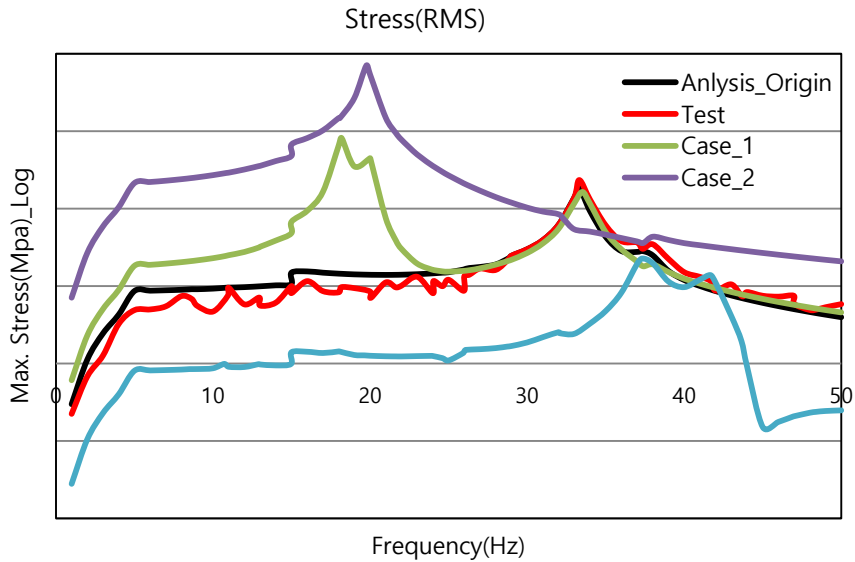
<파이프(기존,신규) 실험/해석 결과비교>

- 해석 결과, 기존 구조(Origin)는 특정 주파수 영역에서 응력이 집중되며 내구 수명이 제한됨을 확인함
- 신규 구조(Case 1, Case 2)도 특정 구간에서 응력이 증가하여 파손(Fail)이 발생하는 것으로 분석됨
- 반면, Case 3 구조도 응력피크가 발생되지만 전체적으로 응력이 크게 저감되어 내구 성능이 향상됨
- S-N 선도 기반 평가 결과, Case 3는 영구수명 조건을 만족하여 최적의 파이프 구조로 선정됨

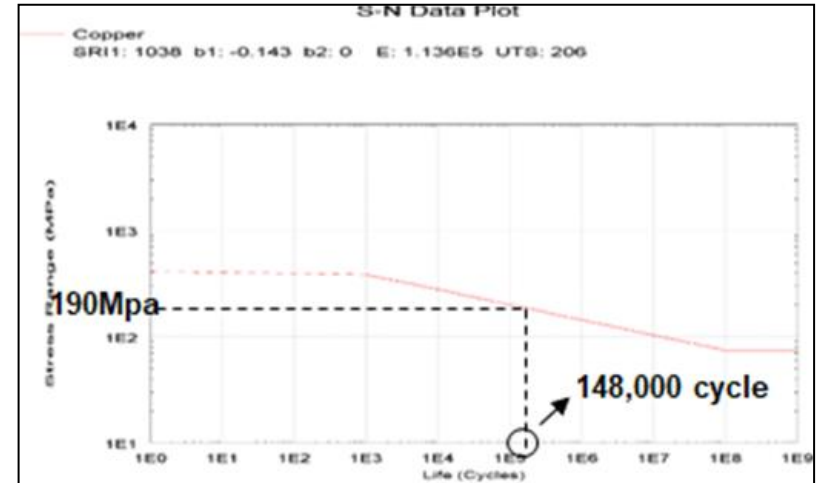
Origin	Case_1	Case_2	Case_3
최대응력(Mpa)	190	800	7000	23
파손시간	65분	Fail	Fail	영구수명

<파이프(기존,신규) 실험/해석 결과비교>
